В. А. ЛАТИШЕВА

О БЛАГОУСТРОЙСТВЕ СЕЛЬСКИХ ПОСЕЛЕНИЙ НА ТЕРРИТОРИИ ХЕРСОНЕССКОЙ ХОРЫ (ПО МАТЕРИАЛАМ ПОСЕЛЕНИЯ МАСЛИНЫ)

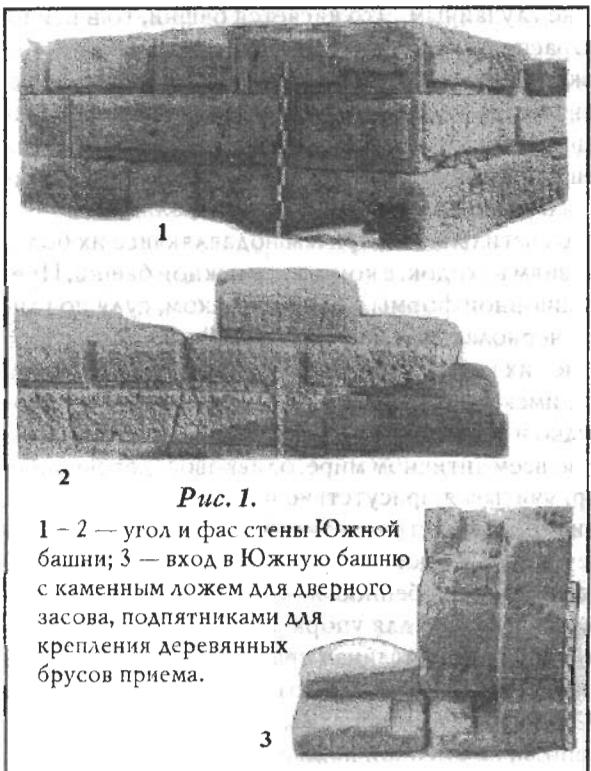
Рис. 1.

1 – 2 — угол и фас стены Южной башни; 3 — вход в Южную башню с каменным ложем для дверного засова, подпятниками для крепления деревянных брусьев приема.

Дверь в башню была деревянной и, очевидно, учитывая ширину проема (1,05 м), двустворчатой. Створки крепились к вертикальным деревянным брусьям, которые были установлены по обе стороны проема на подпятниках [18, с. 43-50, рис. 7, 8, 15, 16] — прямоугольных гнездах, врезанных в каменные блоки, обрамлявшие проем (*рис. 1, 3*). Дверь открывалась вовнутрь, а изнутри закрывалась на засов — деревянный горизонтальный брус, для которого в кладке стены вырезано каменное ложе (*Рис. 1, 3*), прямоугольное в поперечном сечении (0,10 м x 0,15 м). На пороге были уложены деревянные плахи.

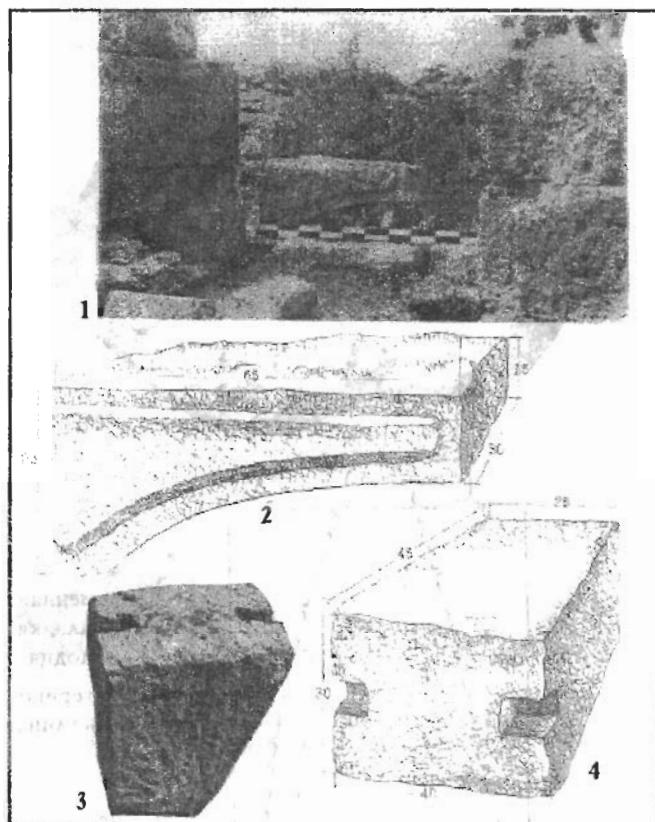
Рис. 2. Архитектурные детали арочного входа в Южную башню

1 – 2 — рустованный блок от арочного перекрытия;
3 – 4 — клиновидный распорочный блок.

Помимо монументальности и высокого качества строительства, южную башню отличает от других строений неординарность ее внешнего и внутреннего оформления. Парадный облик зданию придавал арочный вход в башню. Дверной проем шириной 1,05 м имел арочное перекрытие, о котором позволяют судить найденные здесь же у входа несомненные детали арочной конструкции — три блока с вогнутой гранью, специально обработанные под свод, в том числе внешний облицовочный блок с рустом (*Рис. 2, 1-2*). Этой же конструкции принадлежал и клиновидный распорочный блок хорошей отески (*Рис. 2, 3-4*). С боковых сторон этого блока врезаны прямоугольные пироны для металлических скреп, с помощью которых распорочный блок, висящий над головой, более тесно и надежно увязывался с кладкой стены. Сохранившиеся архитектурные детали дают достаточно надежные основания для реконструкции входа в южную башню.

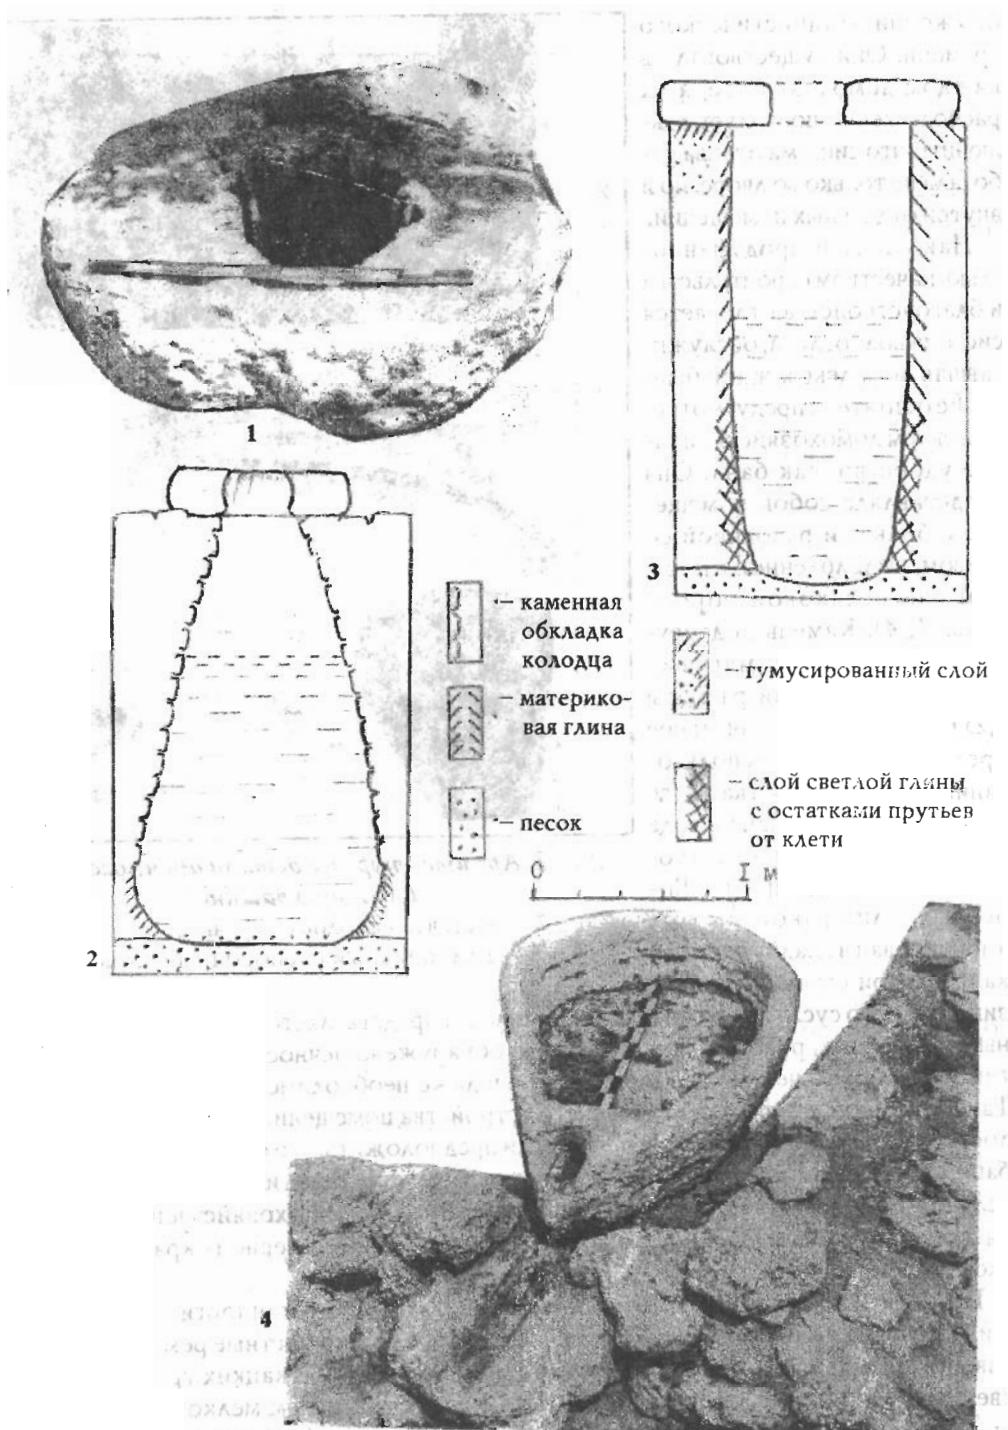
Рис. 3

1 — горловина и разрез колодца во дворе Южной башни; 2 — каменная обкладка колодца; 3 — разрез колодца во дворе Восточной башни; 4 — раковина в помещении бани.

IV в. до н. э. Горловина колодца оформлена в виде массивного круглого камня-моноитом (Δ — 1,40 м) с устьевым отверстием 0,50 м (Рис. 3, 1). Каменное кольцо перекрывало круглую в плане яму глубиной 3,50 м; верхний Δ — 1 м, Δ дна — 1,60 м \times 1,85 м. Внутри колодца стены облицованы камнем, только последние 0,50 м ямы остались в желтой материковой глине, переходящей на уровне дна в водоносный слой песка (Рис. 3, 2). Столб воды сейчас составляет 2,85 м и соответствует современному уровню моря. Надо полагать, такое соответствие существовало и в древности, а это значит, что уровень воды в колодце был несколько ниже, зато качество воды было лучше. В древности береговая линия была примерно на 50 м дальше, так что фильтрация воды в колодце была лучше и это, несомненно, сказывалось на ее вкусовых качествах.

К началу II в. до н. э. относится закладка еще одного колодца на поселении — во дворе восточной башни. Горловина этого колодца образована большим камнем-моноитом (2,35 м \times 1,40 м \times 0,30 м) с устьевым отверстием 0,50 м. Камень перекрывал колодезную яму, круглую в плане: верхний Δ — 1,35 м, Δ дна — 0,80 м, глубина — 3,30 м (рис. 3, 3).

Наибольшей продуманностью, качеством строительства и благоустройства отличается система водоотлива, обслуживающая комплекс южной башни. Ее обитатели предусмотрели в своем домохозяйстве и такое удобство, как баня. Она представляла собой помещение с большой раковиной со сливом, выдолбленной в местной известняковой породе (Рис. 3, 4). Камень подтреугольной формы, смягченными углами, размеры 1,25 м х 0,65 м. Первоначальное предположение об использовании этой раковины в качестве виноградного тарацана в ходе раскопок оказалось не состоятельным по ряду причин. Во-первых, слив раковины был вмонтирован в кладку внешней капитальной стены, вывод же виноградного сусла за пределы всего комплекса представляется совершенно невероятным. Во-вторых, рядом с раковиной было обнаружено печное устройство, не совместимое с винодельней, но вполне уместное и даже необходимое в банном помещении. Таким образом, все детали внутреннего устройства помещения с раковиной получают достаточно убедительное объяснение, если предположить, что оно использовалось как баня. Обращаясь к аналогии в Средиземноморье, следует отметить, что баня была обязательной принадлежностью даже самой скромной сельскохозяйственной усадьбы. Раскопки поселения Маслины показали, что и на далекой северной окраине херсонесской хоры сохранялись традиции античного быта.

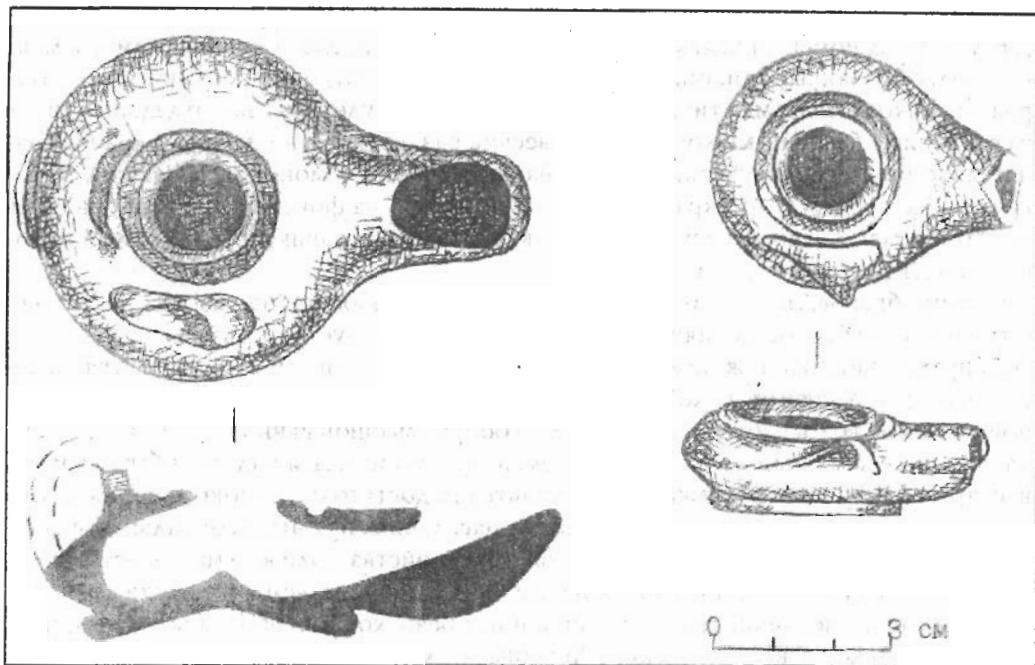
Рис. 4. Светильники из раскопок поселения Маслины

Всего на Маслинах найдено более 20 светильников, причем подавляющее их большинство использовалось, судя по условиям находок, в комплексе южной башни. Преобладают светильники обычной традиционной формы с одним рожком, судя по глине, херсонесского производства; есть и чернолаковые изделия (рис. 4), наконец, спрос на светильники удовлетворялся и за счет их изготовления на месте. Все светильники, независимо от техники изготовления, имеют одну примечательную деталь — обогревший черный от копоти носик, нередко и пережженные бока. В качестве горючего, надо полагать, использовалось, как и во всем античном мире, оливковое (деревянное) масло, а возможно, и дельфиний жир, учитывая присутствие позвонков дельфина в остеологическом материале поселения. Большинство светильников использовалось для бытовых потребностей, будучи переносными источниками освещения. На такого рода их использование указывают некоторые особенности большинства из них: наличие небольших ручек, бокового выступа-налепа для упора большого пальца руки. Однако заслуживает упоминания найденная на Маслинах сравнительно небольшая (4 экз.) и своеобразная по форме группа светильников, которая использовалась скорее не в быту, а в культовых целях [19, с.72 — 73. Рис. 3; 22, с. 24 — 27. Рис.2]. Это светильники в виде чаши со следами копоти, на высокой ножке с устойчивым основанием. Такие чаши-светильники могли стационарно устанавливаться рядом с культовой терракотой, составляя своеобразный комплекс домашнего святилища; в них постоянно поддерживался огонь и, подсвечивая образ божества, они могли служить еще и источником света.
